MASSIMO CARDOSA

SONDAGGI NEL CASTELLO DEL TORRIONE DI SANDIGLIANO

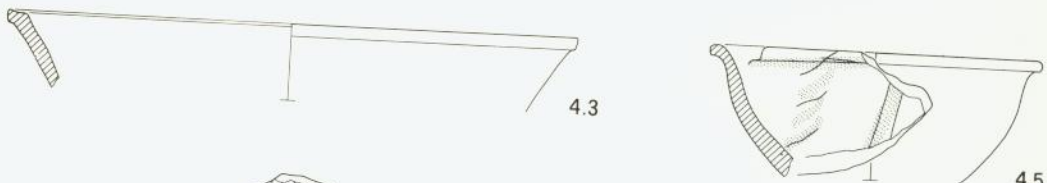
TAV. 4. Materiale degli ambienti A1 (us 4) e A2 (us 1 e us 8).

- 4.1 Fr. di parete di forma chiusa di *slip ware* (sec. XVIII)
- 4.2 Due fr. di parete di forma chiusa, probabilmente un orciolo o una pentola, simili al precedente
- 4.3 Fr. di probabile catino di ceramica invetriata
- 4.4 Orlo di scodella di ceramica graffita tarda decorata in giallo ramina e verde ferraccia (sec. XVI)
- 4.5 Fr. ciotola di ceramica graffita tarda decorata in giallo ramina e verde ferraccia (sec. XVI)
- 4.6 Fondo di boccale di ceramica graffita tarda decorata in giallo ramina e verde ferraccia (sec. XVI)
- 4.7 Parete di forma aperta di ceramica graffita tarda decorata in giallo ramina e verde ferraccia (sec. XVI)
- 4.8 Fondo di forma aperta di ceramica graffita tarda decorata in giallo ramina e verde ferraccia
- 4.9 Orlo di albarello in ceramica ingubbiata monocroma verde (sec. XVI-XVII)

- 1.1 Fondo di catino di ceramica graffita decorata in giallo ramina e verde ferraccia
- 1.2 Parete di olla in *slip ware* (3 fr.)
- 1.3 Fr. di tesa di piattino di ceramica graffita decorata in giallo ramina e verde ferraccia
- 1.4 Fr. di ciotola in maiolica con rivestimento interno ed esterno; all'interno decorazione distinta da cerchi concentrici dipinta in blu con campiture in giallo e azzurro, all'esterno cerchi concentrici in giallo (inizi del XVI sec.)
- 1.5 Fr. di ciotola in ceramica ingubbiata monocroma giallo chiaro
- 1.6 Fr. di forma aperta in ceramica ingubbiata monocroma giallo chiaro
- 1.7 Fondo di contenitore per derrate a vetrina rossiccia molto brillante
- 1.8 Fr. di pentola invetriata marrone

- 8.1 Orlo di pentola ansata in ceramica invetriata a vetrina rossiccia (XIV-XVI sec.)
